## Note d'information

### Situation des réacteurs nucléaires au Japon suite au séisme majeur survenu le 11 mars 2011

#### Point de situation du 20 mars 2011 à 06 heures

##### Centrale de Fukushima I (Daiichi)

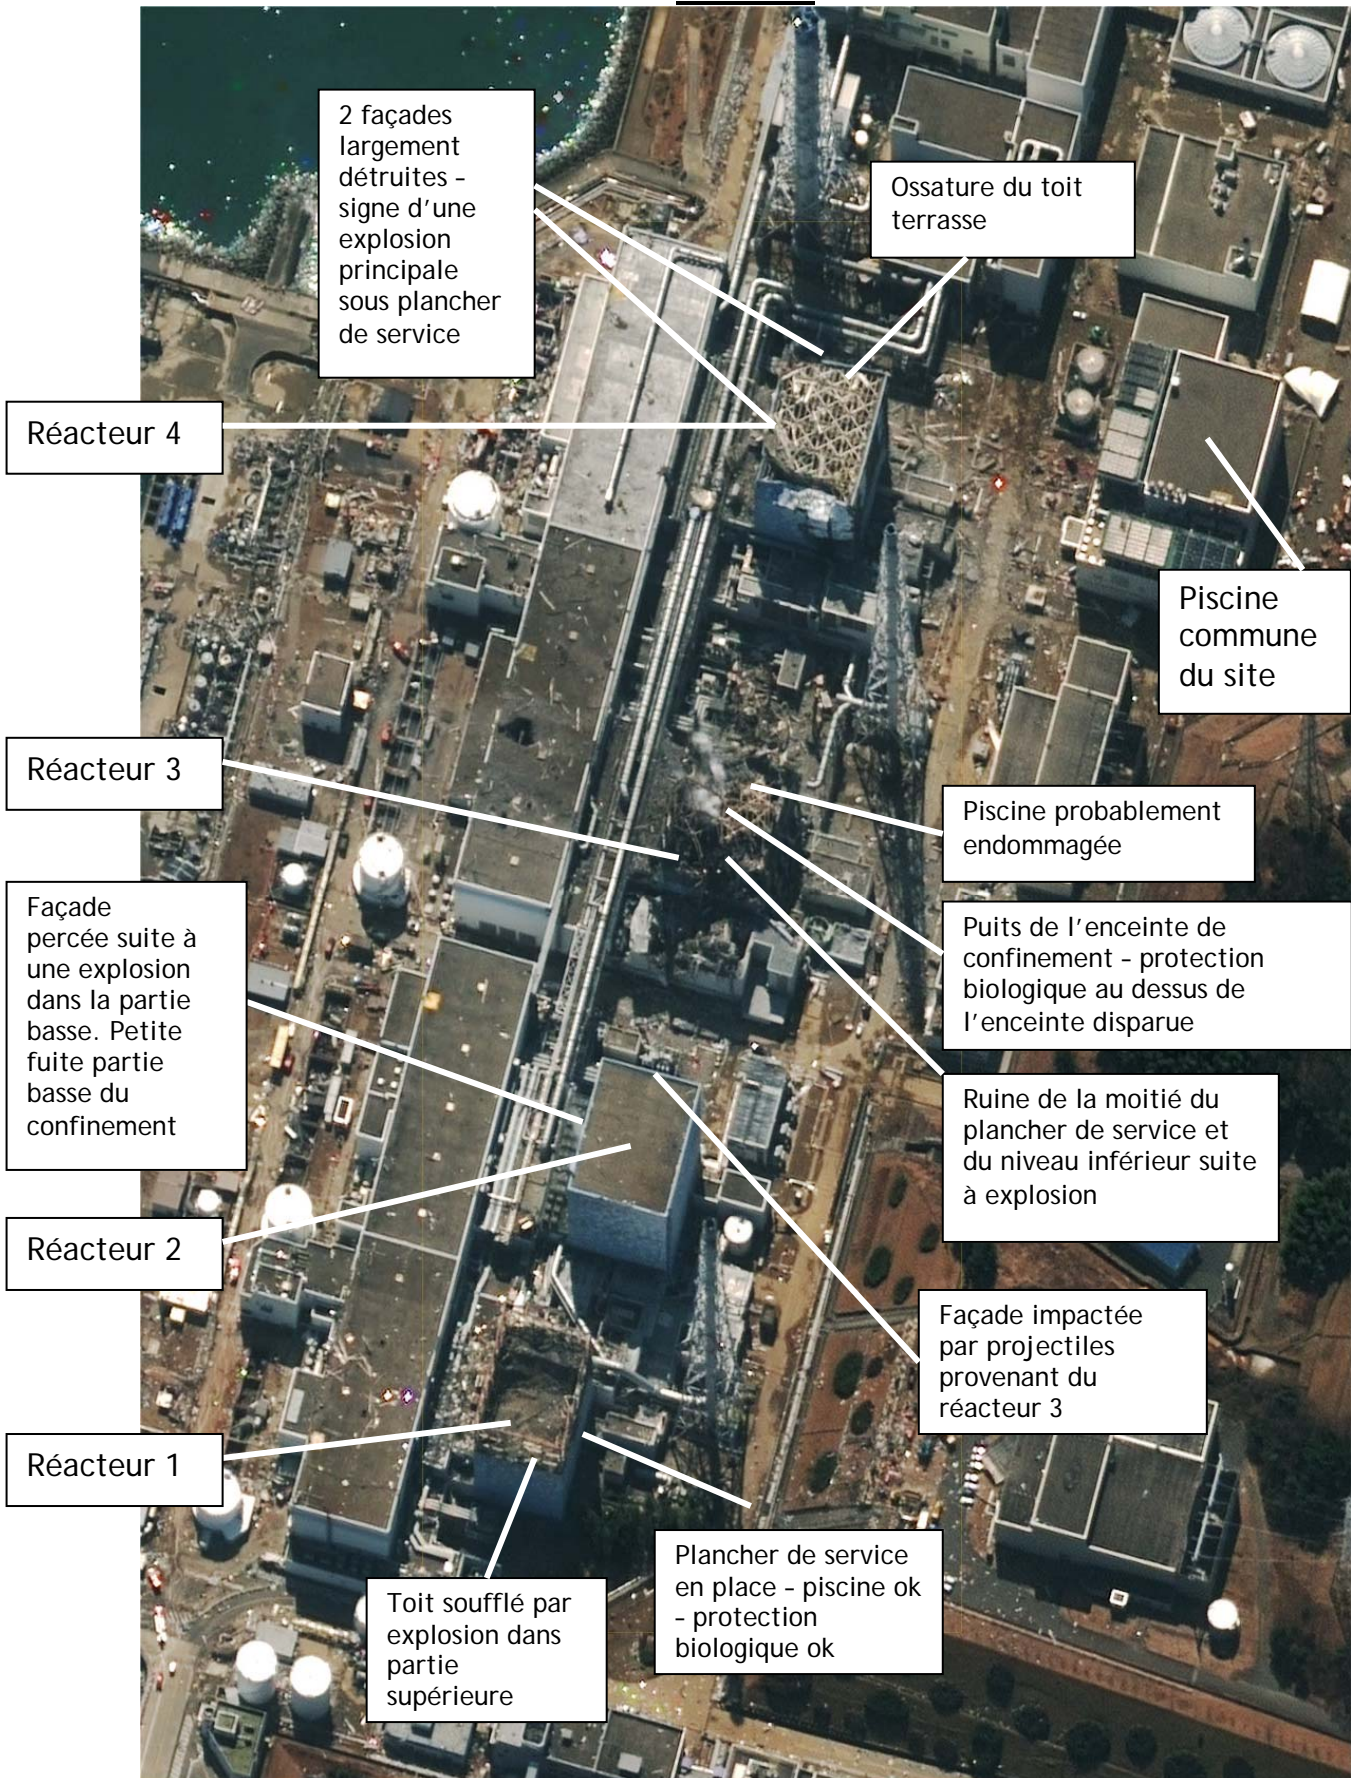
## ANNEXE

Le document en annexe résume l'état des bâtiments sur le site.
