福島第一原子力発電所1号機の状況 (3月19日 12:00現在)

福島第一原子力発電所2号機の状況 (3月19日 12:00現在)

福島第一原子力発電所3号機の状況 (3月19日 12:00現在)

福島第一原子力発電所4号機の状況 (3月19日 12:00現在)

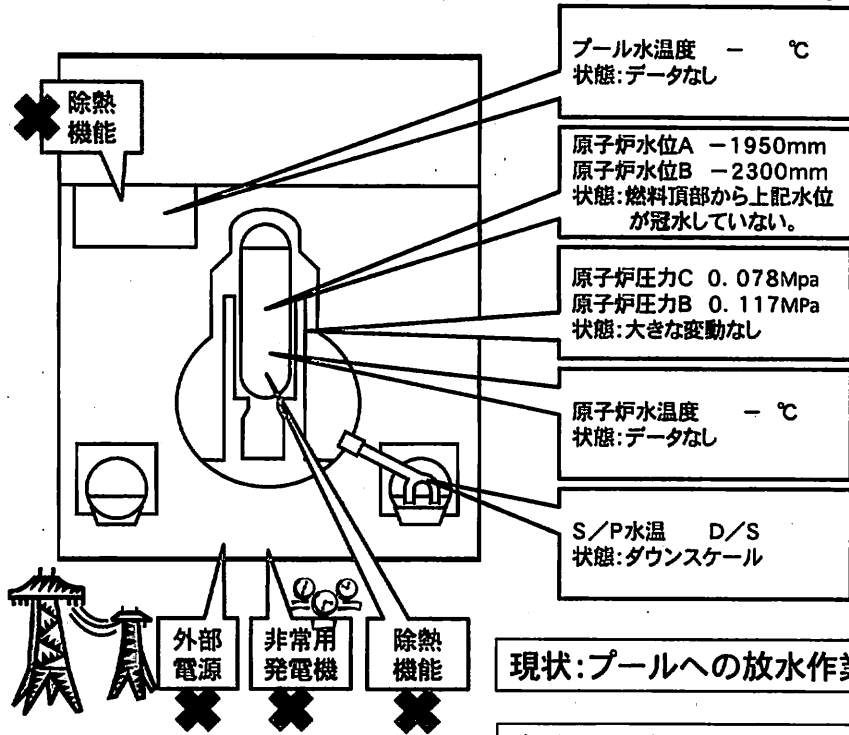
- 11日14:46 運転中、地震により自動停止
- 11日15:42 10条通報 (交流電源喪失)
- 13日5:10 15条事象の発生 (冷却装置注水不能)
- 13日8:41 ベント開始
- 14日7:44 15条事象の発生 (格納容器圧力異常上昇)
- 11:01 爆発音
- 16日8:30頃 白煙が発生
- 17日9:48~10:01 自衛隊ヘリによる放水 (計4回)を実施
- 19:05~20:07 高压放水車による放水 (警察1回、自衛隊5回)
- 18日14時前~14:38 自衛隊消防車6台による地上放水
- ~14:45 米軍消防車1台による地上放水
- 19日0:00~01:00 消防庁ハイパーレスキューによる放水

現状: プールへの放水作業及び海水の炉心注入を継続

今後の予定: 電源確保及び海水の炉心注入の継続

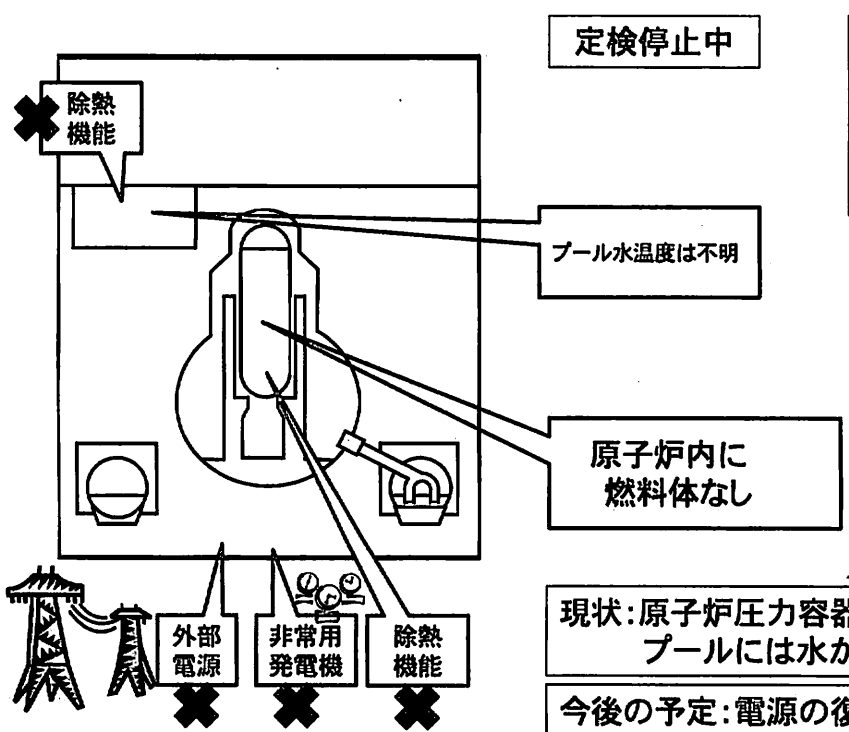
- 地震発生時、定期検査により停止中
- 14日 4:08 使用済燃料プール温度84°C
- 15日 6:14 4Fの壁が一部破損の確認
- 15日 9:38 3階部分で火災(12:25鎮火)
- 16日 5:45 4号機で火災。事業者によると現場での火は確認できず(6:15)

**現状: 原子炉圧力容器に燃料体が存在しない
プールには水が残っていると評価(東電)**

今後の予定: 電源の復旧

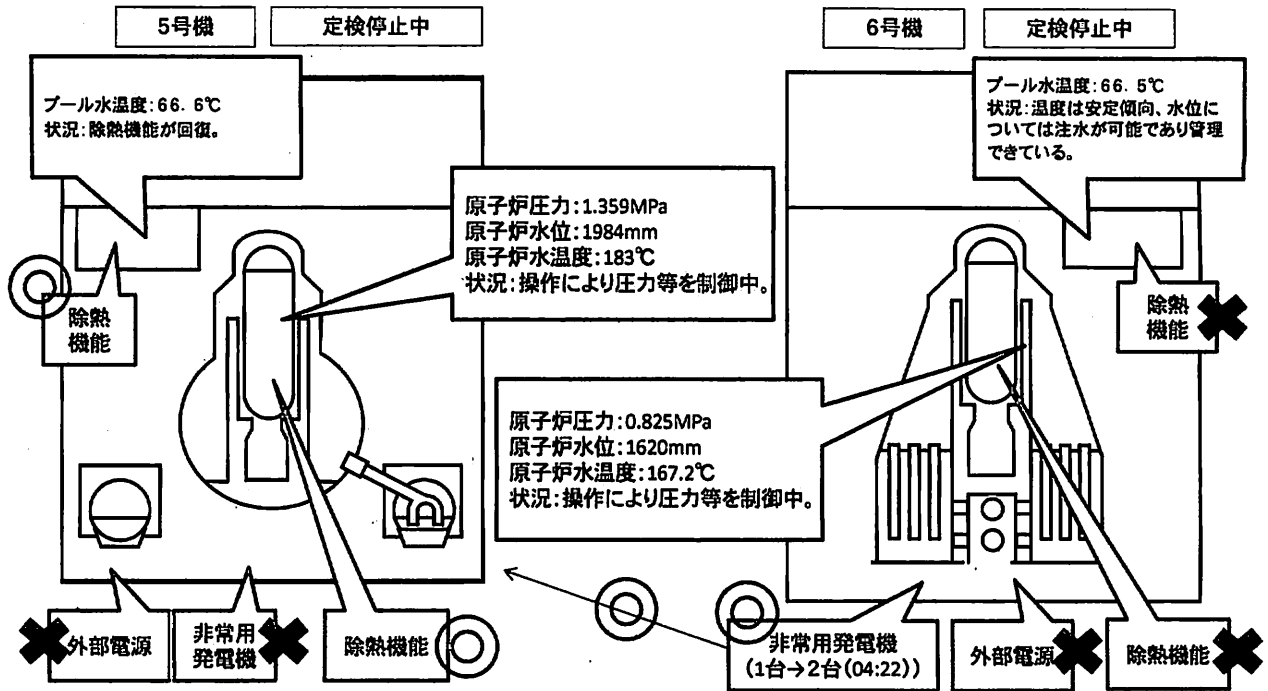
福島第一原子力発電所5/6号機の状況 (19日 12:00時点)

現状: 6号機の非常用発電機(1台→2台(19日04:22))により5、6号機に電力供給中。5号機のRHRCポンプ本格起動(19日05:00)により除熱機能が回復し、5号機の使用済燃料プールを優先的に冷却中。

今後の予定: 外部電源復旧作業着手
