**ANALYSE et COMMENTAIRE
DES RAPPORTS
D'ÉVALUATION COMPLÉMENTAIRE
DE LA SURETE
DES INSTALLATIONS NUCLEAIRES
AU REGARD
DE L'ACCIDENT DE FUKUSHIMA**

Monique et Raymond SENE
GSIEN

Novembre 2011

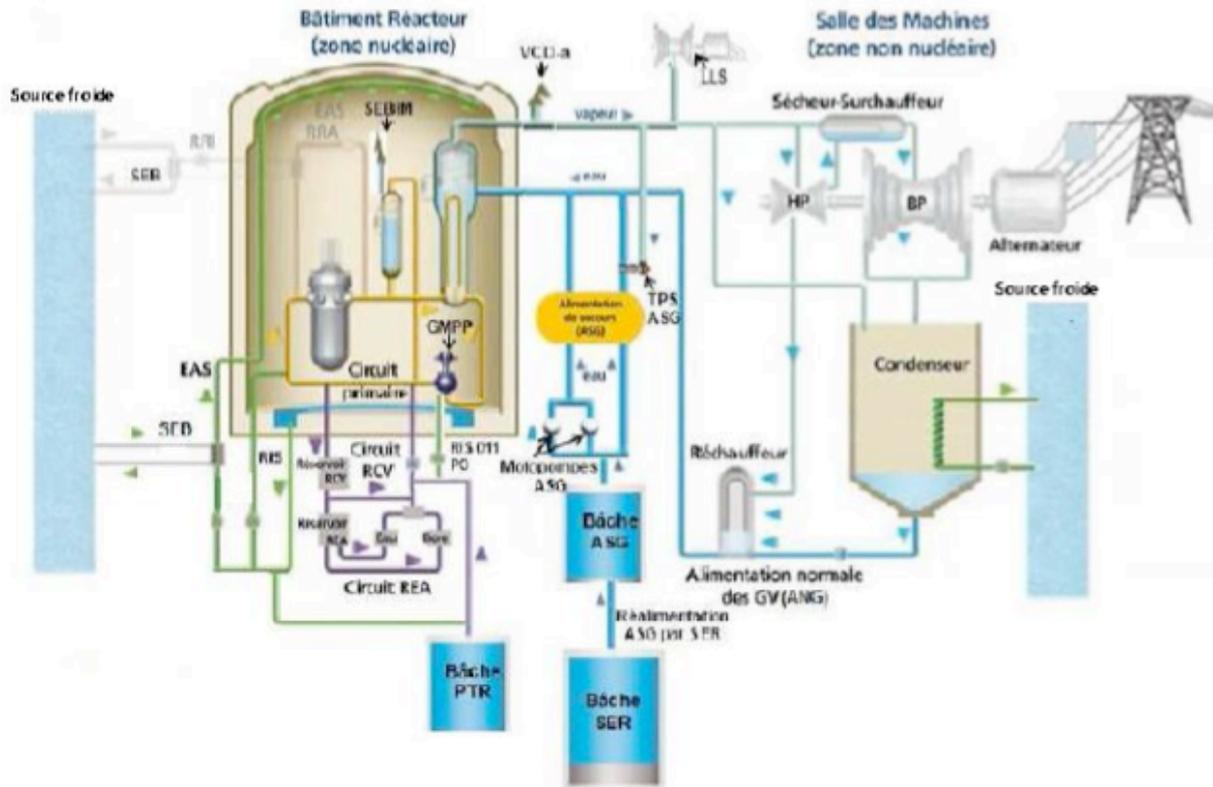
Figure 5.1-1 : schéma de principe d'installation générale d'un réacteur électronucléaire (applicable à Fessenheim)

Voici le schema de principe des divers systèmes de refroidissement et des alimentations électriques.

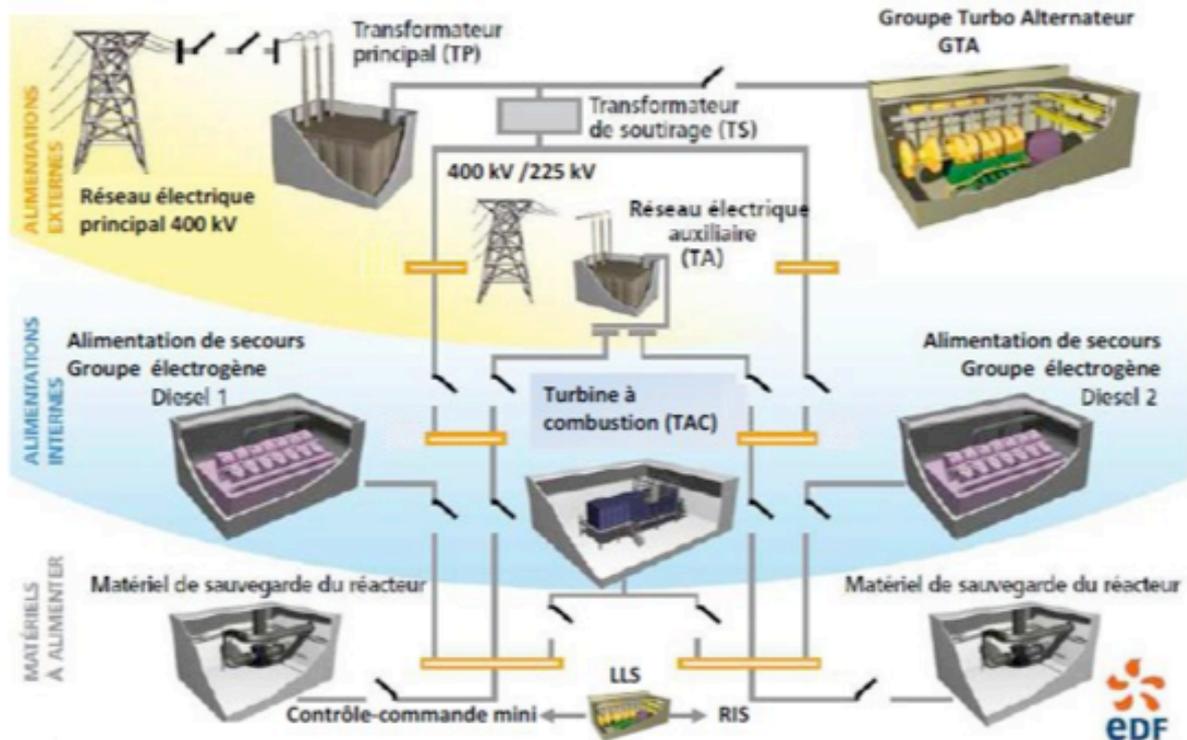
Les différentes lignes de défense des alimentations électriques

DISTRIBUTION ELECTRIQUE

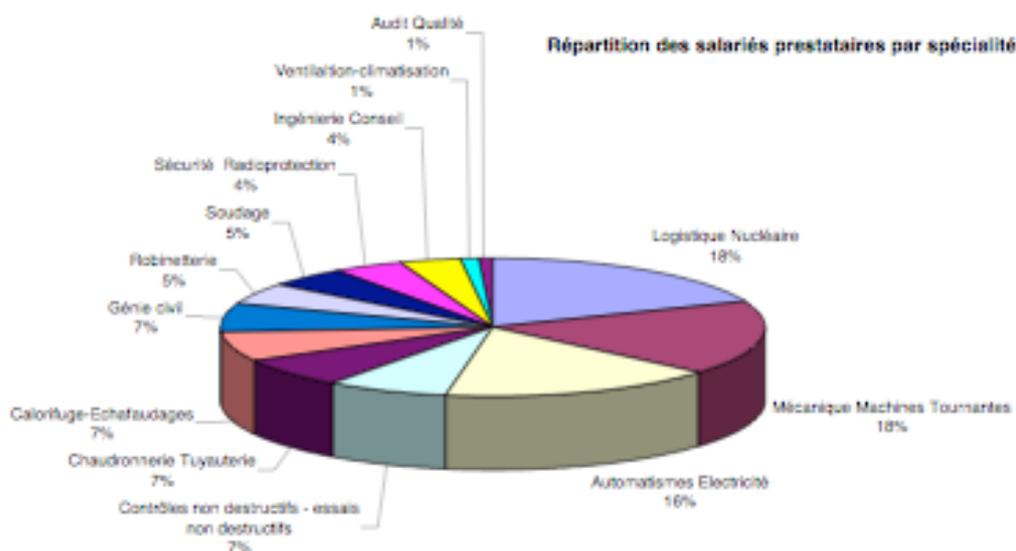
La répartition des activités sous-traitées entre les différents corps de métier en 2010 est résumée sur le graphique ci-dessous.

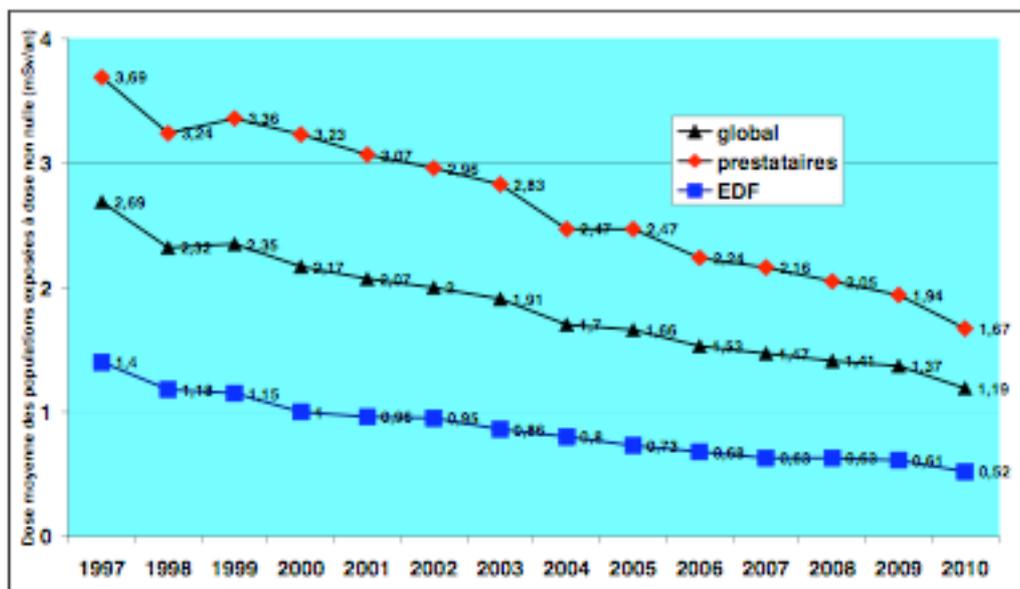
Dose moyenne reçue par les intervenants sur le parc en exploitation par type de population : salariés prestataires, salariés EDF et population globale

Depuis 2001, aucune personne n'a dépassé les 20 mSv/an, et depuis septembre 2005, aucune n'a dépassé 18 mSv/an. En 2010, personne n'a dépassé 17 mSv/an, et seulement 3 intervenants ont reçu une dose supérieure à 16 mSv/an. En décembre 2010, 238 personnes ont reçu moins de 10mSv/an

Notons, cependant que les doses des prestataires sont en moyenne 3 fois plus élevées que celles des agents EDF. Ceci s'explique par le fait que diverses opérations (confiées aux prestataires) sont plus dosantes que d'autres, comme le montre le tableau ci-dessous (extraits EDF):

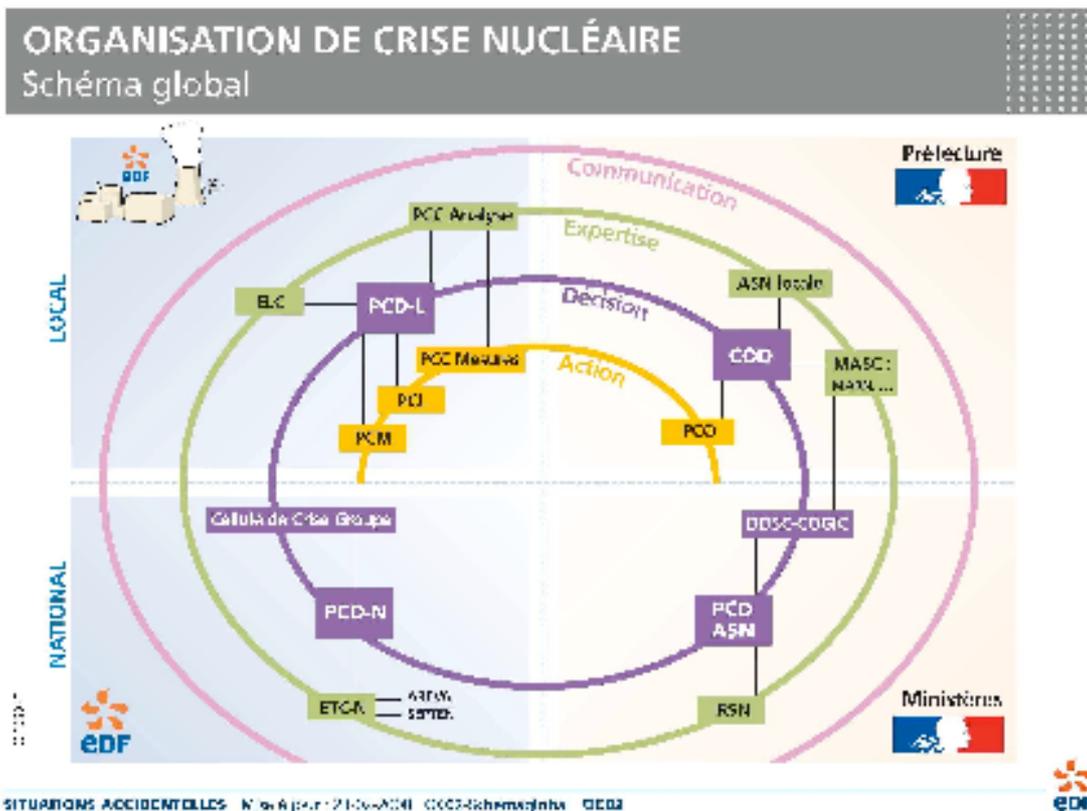
schéma PUI-EDF

(PC) et d'une équipe locale de crise qui assurent les différentes missions décrites ci-dessus.

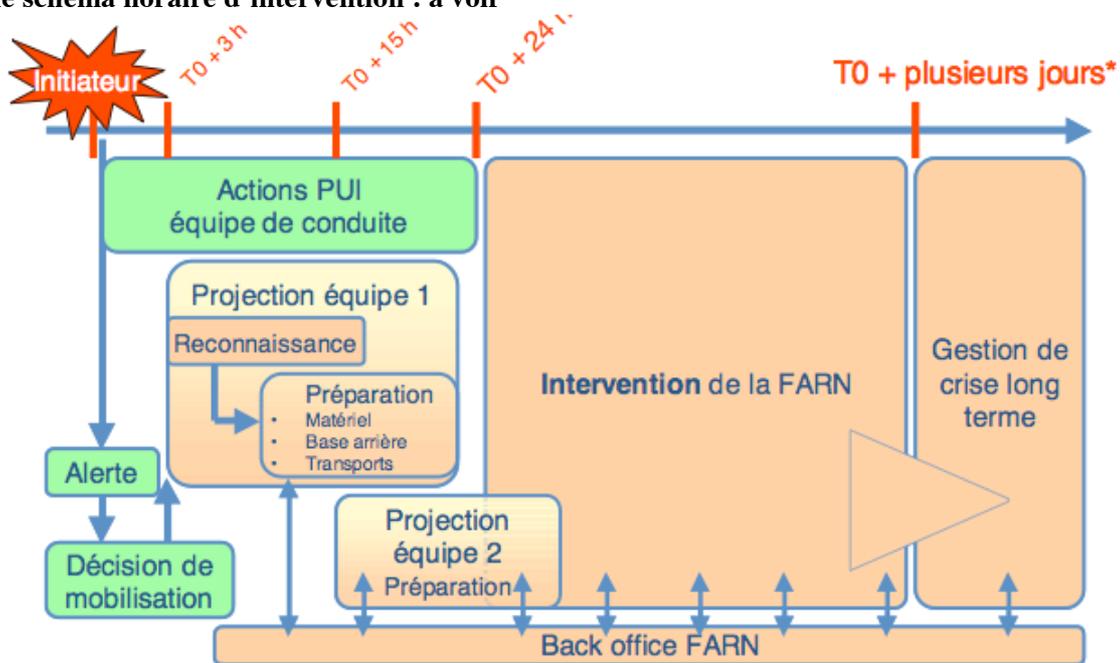
Voici le schéma horaire d'intervention : à voir

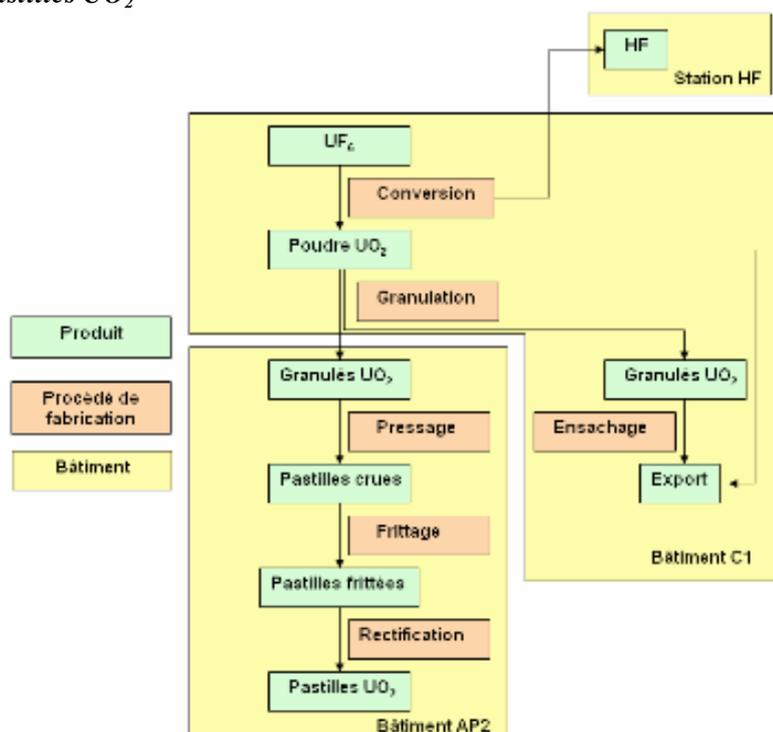
Fabrication des pastilles UO_2

La poudre : l'hexafluorure d'uranium gazeux (UF_6) est transformé en poudre d'oxyde d'uranium (UO_2) par voie chimique sèche.

La transformation de l' UF_6 en UO_2 génère de l'acide fluorhydrique (HF) qui est récupéré et traité dans la station HF.

Les pastilles : la poudre d'oxyde d'uranium est ensuite compressée pour constituer de petites pastilles cylindriques. Puis elles sont portées à $1700^\circ C$ environ pour les transformer en une céramique stable (frittage).

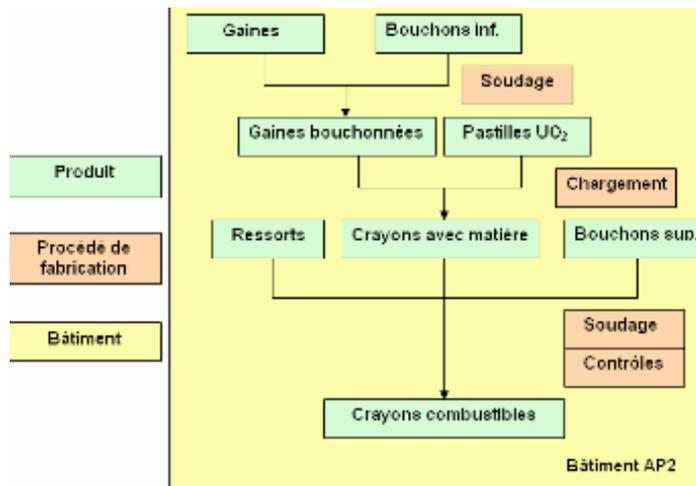
Fabrication de crayons combustibles

Les crayons : les pastilles sont introduites dans de longs tubes en alliage de zirconium, de près de quatre mètres, pour former des « crayons » combustibles. Chaque crayon contient environ 300 pastilles et est parfaitement étanche.

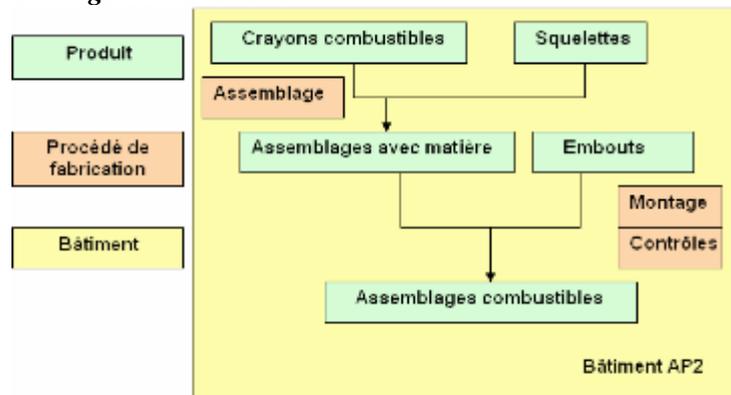
Fabrication des assemblages combustibles

Les assemblages : Près de 250 crayons combustibles sont assemblés pour constituer le combustible nucléaire. Les assemblages sont introduits dans un réacteur où ils resteront environ quatre ans. **Recyclage**

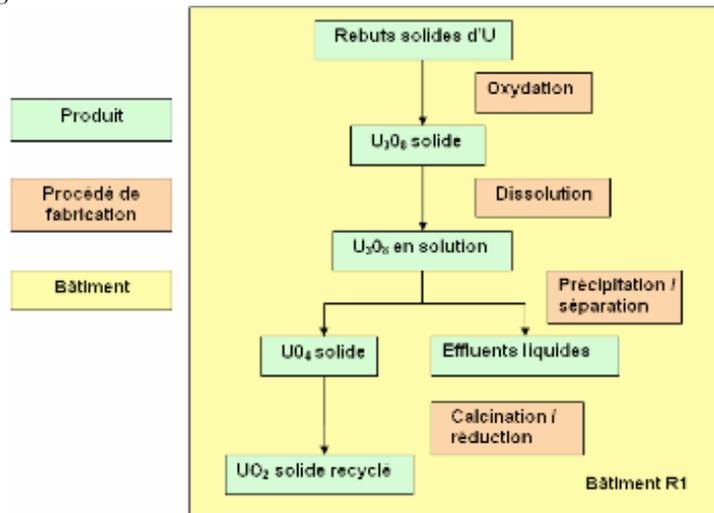
L'étape de recyclage met en œuvre divers procédés dans le but commun de récupérer l'uranium contenu dans certains sous-produits et rebuts impurs générés par les ateliers de conversion (C1), de pastillage et crayonnage (AP2), de traitement des déchets (AX2). L'uranium récupéré en fin de procédé se trouve sous la forme d'oxydes d'uranium (U₃O₈ ou UO₂) purifiés, prêts à être utilisés à l'atelier de conversion ou dans les ateliers de pastillage.

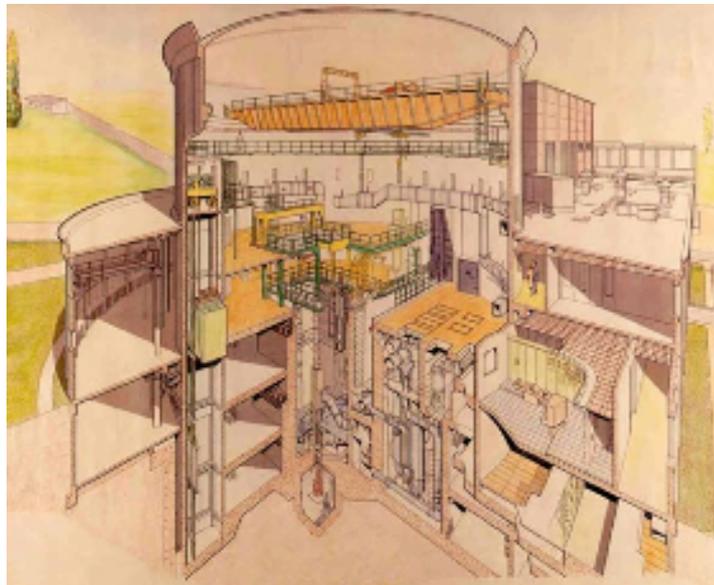
Perspective du réacteur OSIRIS

Le réacteur OSIRIS est utilisé principalement pour :

- *L'irradiation de matériaux ou de combustibles nucléaires destinés aux différentes filières de réacteurs de puissance,*
- *La production de radioéléments artificiels à usage médical,*
- *L'analyse par activation.*

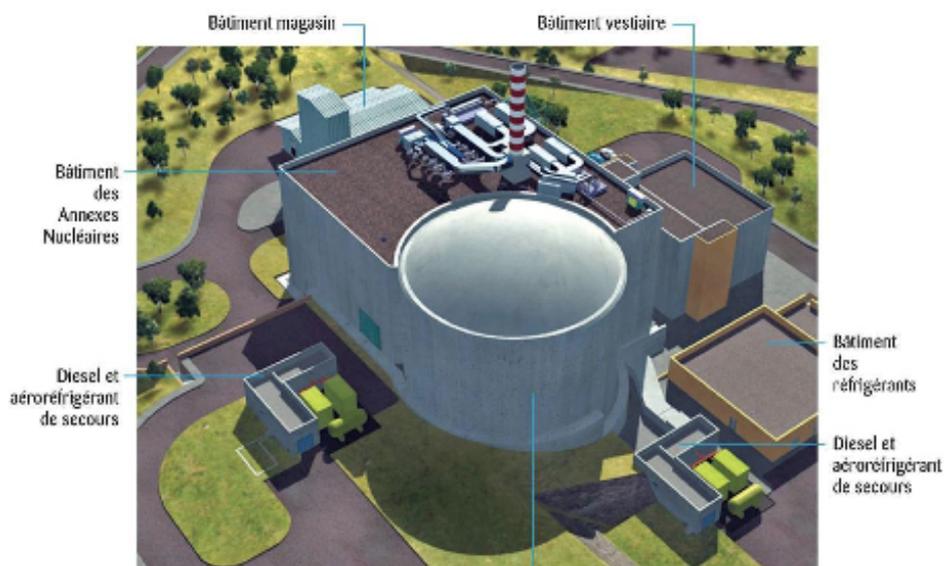
REACTEUR JULES HOROWITZ ou RJH

L'installation RJH comprend principalement :
